АКЦИОНЕРНОЕ ОБЩЕСТВО «НАУЧНО-ИССЛЕДОВАТЕЛЬСКИЙ ЦЕНТР  
«СТРОИТЕЛЬСТВО» (АО «НИЦ «СТРОИТЕЛЬСТВО»)

**ВЛИЯНИЕ ВЛАЖНОСТИ МАТЕРИАЛОВ КАМЕННОЙ КЛАДКИ НА ИХ  
ФИЗИКО-МЕХАНИЧЕСКИЕ СВОЙСТВА В ИСТОРИЧЕСКИХ  
КОНСТРУКЦИЯХ ПАМЯТНИКОВ АРХИТЕКТУРЫ**

Диссертация на соискание ученой степени  
кандидата технических наук

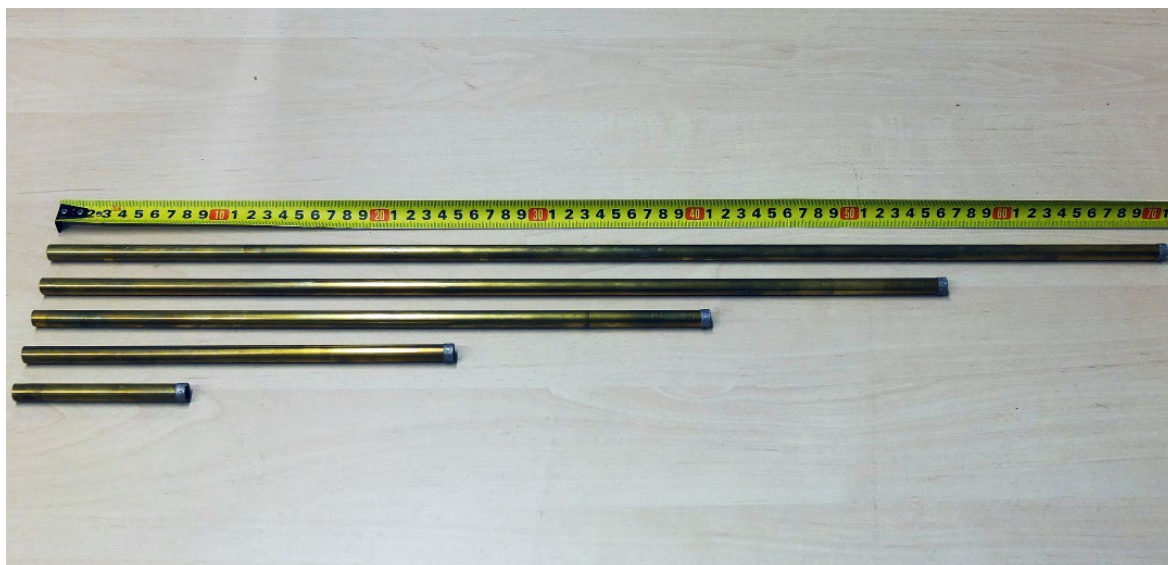
Рисунок 2.2 – Пробоотборники длиной от 10 до 70 см

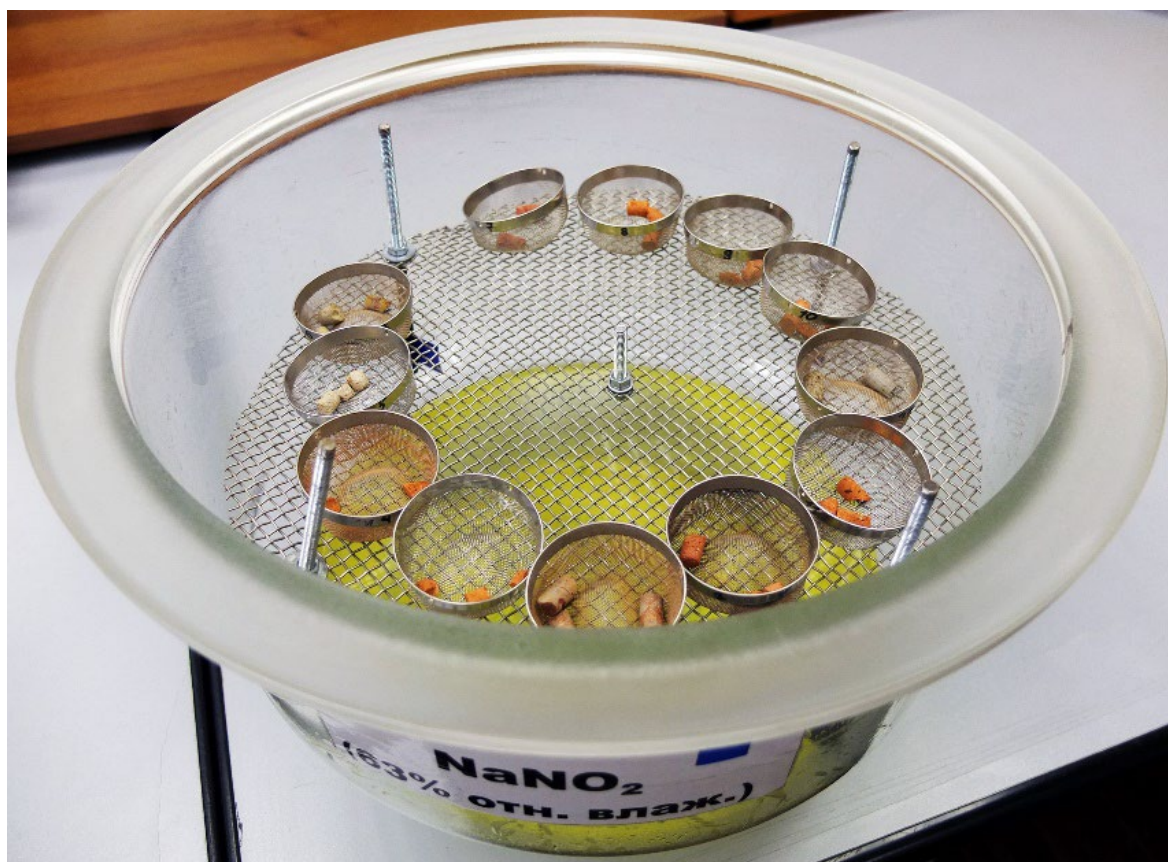
выше центра эксикатора при помощи «ножек», изготовленных из отрезков пятимиллиметровой шпильки, опирающихся на ступеньку (Рисунок 2.4).

Рисунок 2.4 – Расположение корзинок с образцами в эксикаторе

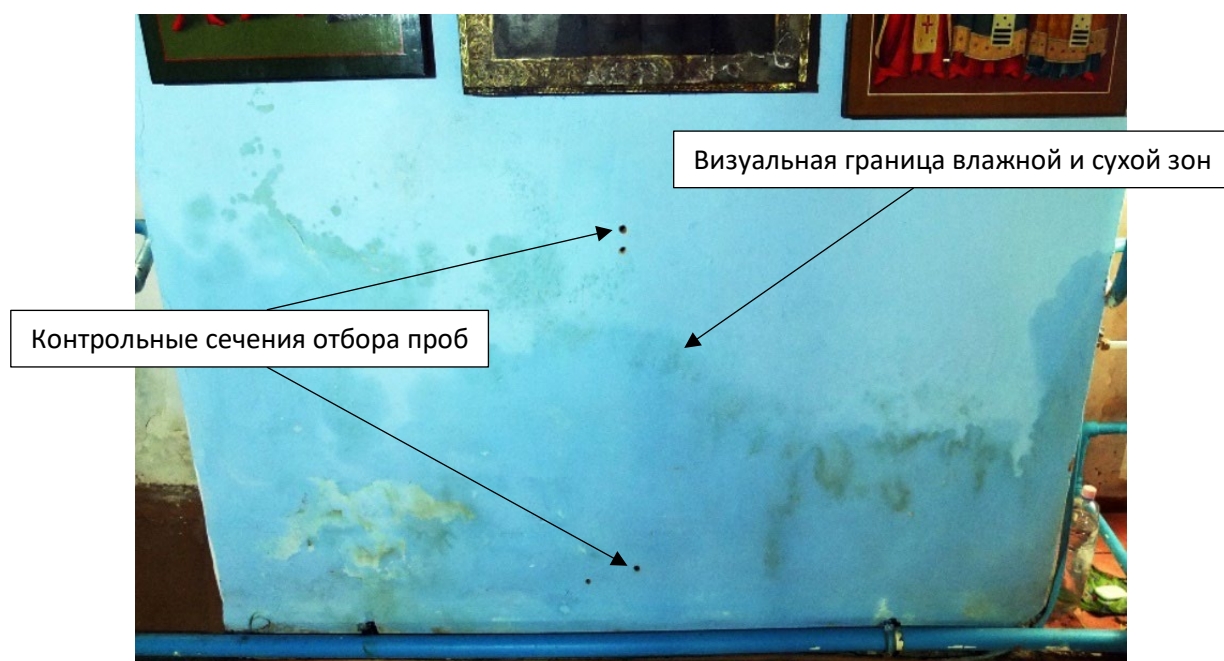
Рисунок 3.1 – Влажная зона в северной части подклета Троице-Знаменской церкви в Лежнево

Так, визуально фиксируемое увлажнение поверхностного слоя не может служить однозначным показателем увлажненного состояния материалов толщи стены, т. е. присутствия капиллярного подсоса. В качестве показательного примера можно привести участок центральной части северной стены подклета Троице-Знаменской церкви в Лежнево (Рисунок 3.1). Более темный оттенок нижней части стены четко выделяет зону влажного материала, подразумевая наглядное проявление капиллярного подсоса. Однако лабораторные исследования образцов проб в контрольном горизонтальном сечении кладки на высоте 0,2 м от уровня пола, т. е. на 40 см ниже визуальной границы влажного и сухого материалов, показали, что высокая влажность относилась только к слою штукатурки; тогда как

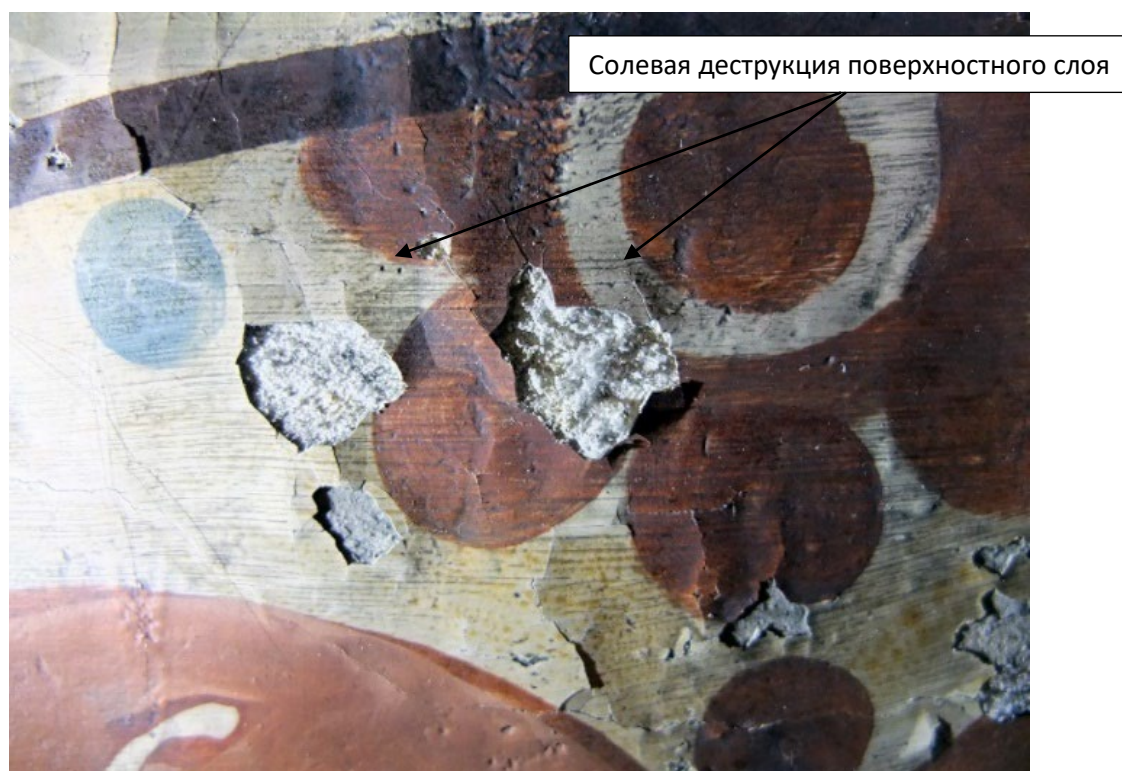
Рисунок 3.4 – Северная часть западной стены Успенского собора Княгинина Монастыря во Владимире. Солевая деструкция поверхности.

С другой стороны, визуальные признаки изменения поверхности конструкции не позволяют учесть временной фактор, поскольку могут быть связанными с разовыми или циклическими событиями, уже завершёнными на момент проведения обследования. В качестве таких признаков нередко выступают кристаллизованные на поверхности соли, оказывающиеся при инструментальной проверке не отражением проходящего процесса высыхания, а остаточным явлением. На Рисунке 3.3 приведен участок северной стены северной апсиды Георгиевского собора в Юрьеве Польском, где высолы на поверхности наблюдались на высоту до 1,5 метров от уровня пола. Лабораторные исследования образцов проб показали, что материалы нижней части стены на момент исследования находились в сухом состоянии по всей глубине отбора проб (Рисунок 3.2). Идентичную картину можно видеть и на примере Успенского собора Княгинина монастыря. На Рисунке 3.4 приведен участок северной части западной стены четверика на высоте 1,2 метра с явными признаками солевой деструкции. Однако лабораторные исследования образцов проб показали, что естественная влажность поверхностных слоев кладки не превышала 1,3–3,3% (Рисунок 3.2).

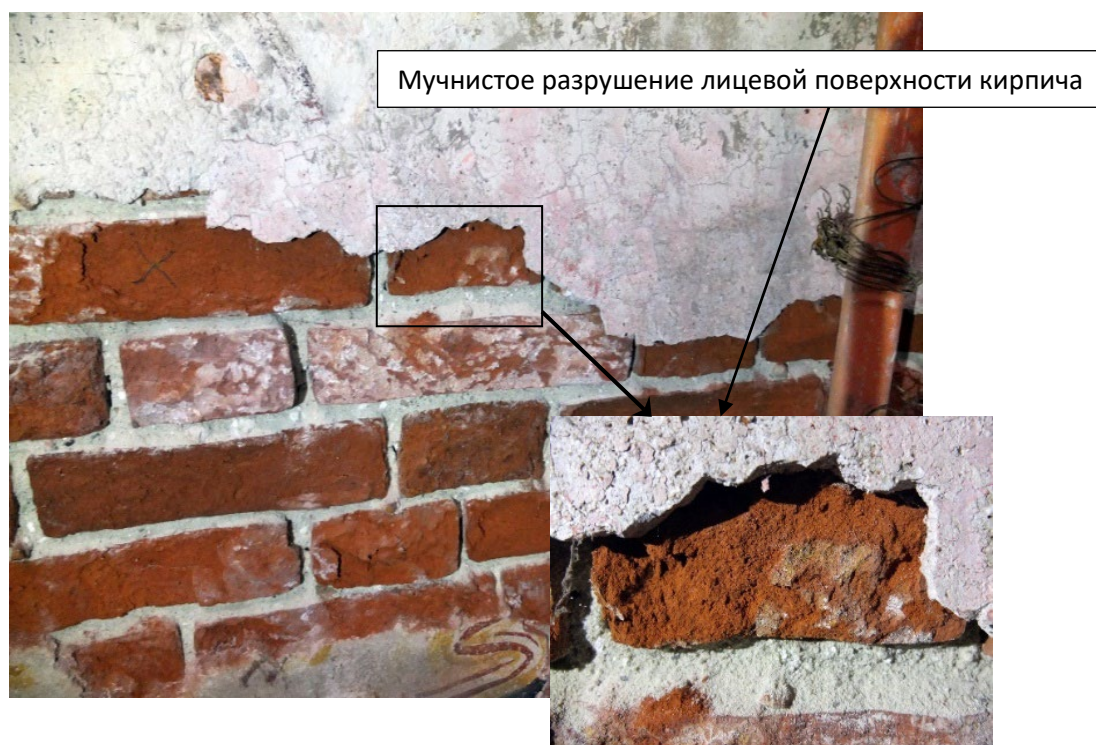
Рисунок 3.5 – Деструкция поверхности кирпича центральной части южной стены церкви  
Николы Мокрого в Ярославле

Аналогичные соображения относятся и к иным формам разрушения поверхности, инициируемым влагой. На Рисунке 3.5 показан участок южной стены церкви Николы Мокрого с признаками мучнистого разрушения лицевой поверхности кирпича. Лабораторные исследования показали, что на момент исследования материалы кладки данного участка находились в сухом состоянии (Рисунок 3.2). Деструкция поверхности стен алтарной части Троицкого собора Антониево-Сийского монастыря наблюдалась на высоту до 2–2,5 метров от уровня пола (Рисунок 3.6). Однако, лабораторные исследования образцов проб конструкций южной части центральной апсиды на высоте 0,5 м от уровня пола

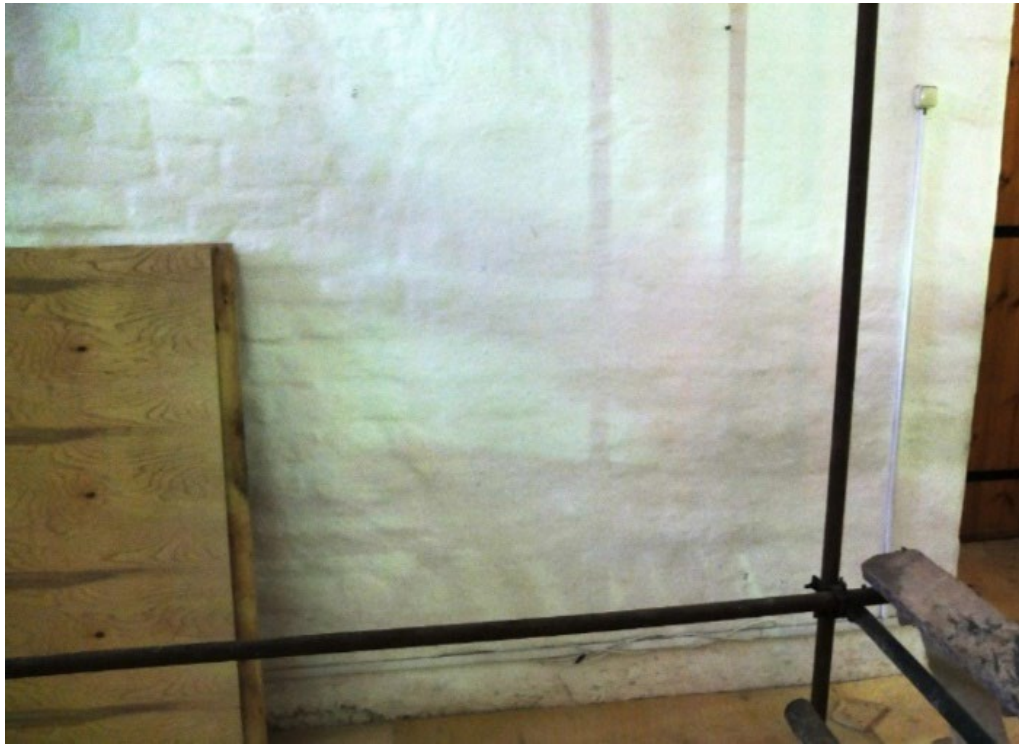
Рисунок 3.8 – Южная часть западной стены четверика Успенского собора на Соловках с отсутствием визуальных признаков увлажнения и деструкции

Следует отметить и возможность обратной ситуации, когда визуально «хорошее» состояние поверхности, без прямых (изменение цвета) и косвенных (высолы, деструкция) признаков увлажнения, не может гарантировать отсутствие проблем с увлажнением материалов в объеме кладки. На Рисунках 3.8, 3.9 приведены участки стен южной части Спасо-Преображенского собора на Соловках и центральной апсиды Успенского собора в Рязани без указанных признаков. Однако лабораторные исследования образцов проб показали существенное увлажнение материалов в глубине конструкций (Рисунок 3.7).

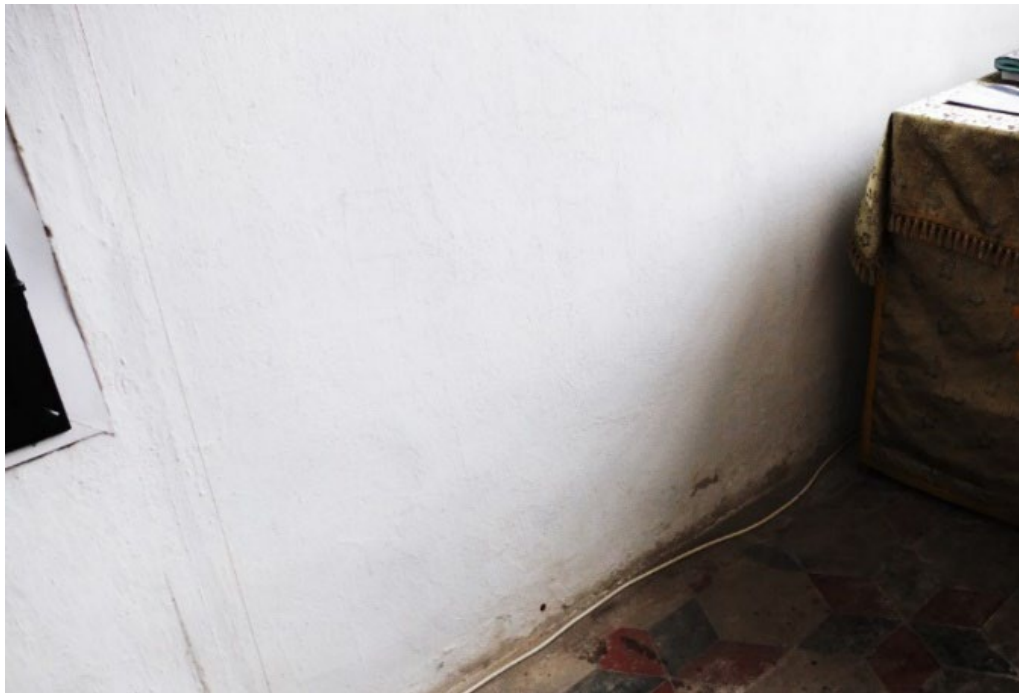
Рис 3.9 – Северная стена центральной апсиды Успенского собора в Рязани с отсутствием визуальных признаков увлажнения и деструкции

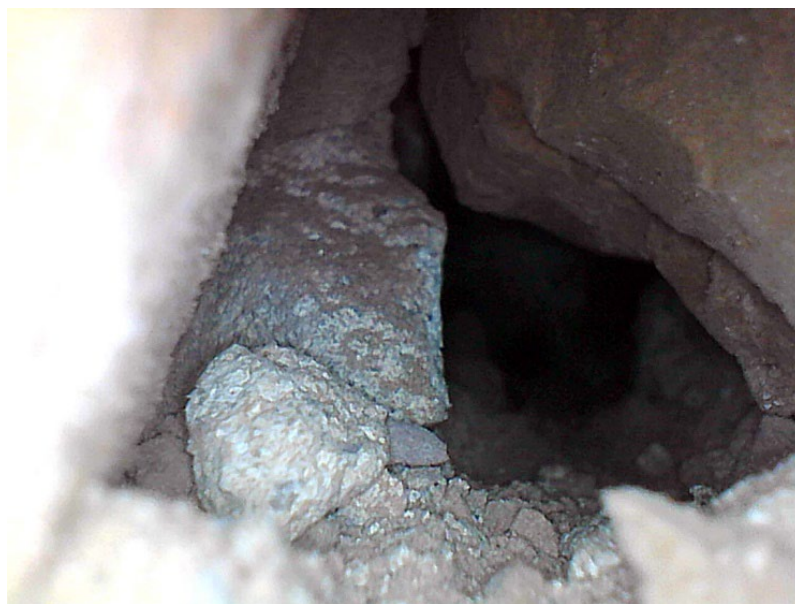
Рисунок 3.21 – Успенский собор в Смоленске. Пустотность в кладке юго-восточной части алтаря на глубине 24,4 см

Подобные «перекосы» могут возникнуть в процессе высыхания материалов с различными свойствами или развитой пустотностью, нередко встречающейся в кладке исторических конструкций. Пустотность, как правило, формируется на границе материалов, и ее размеры могут составлять от долей миллиметра до десятков сантиметров. Несколько характерных примеров, позволяющих наглядно представить возможные масштабы подобных явлений, приведены на Рисунках 3.21–3.23.

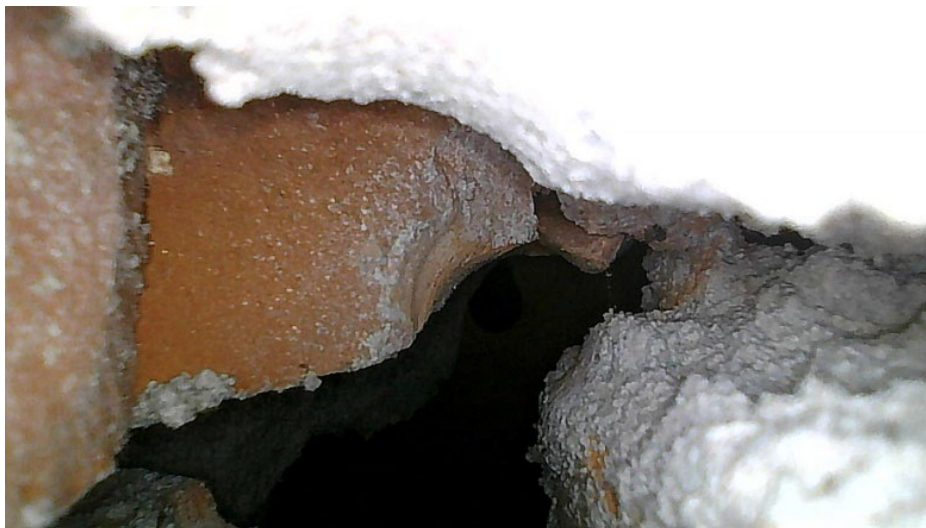
Рисунок 3.22 – Здание гостиницы Духовной Академии СПб. Пустотность в кладке центральной части северной стены на глубине 20,7 см

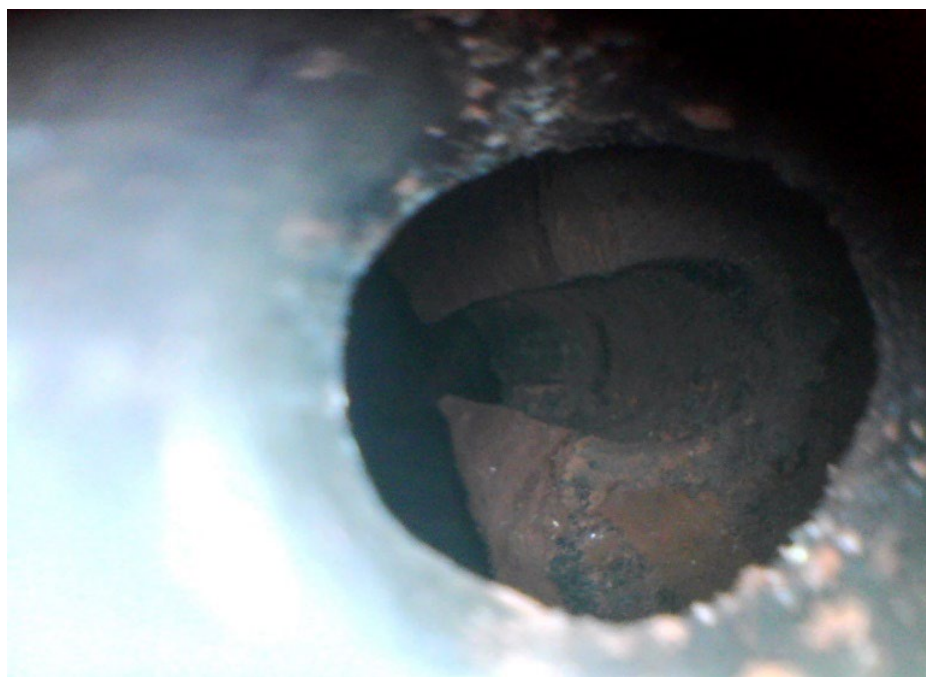
Рисунок 3.23 – Здание библиотеки Духовной Академии СПб. Пустотность в кладке западной части северной стены на глубине 37 см

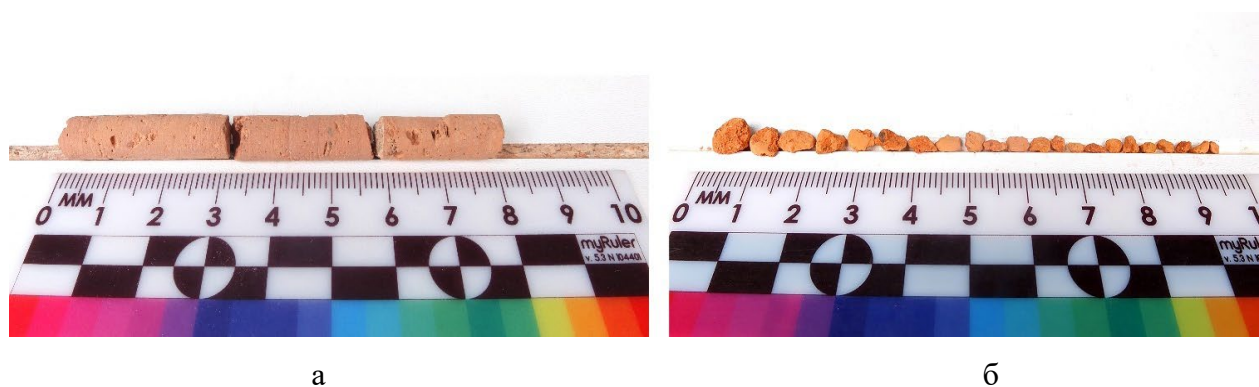
Рисунок 4.23 – Форматы образцов проб материалов разного качества

Отсюда, размер и, соответственно, вес образца, до определенной степени, отражают его прочностные характеристики. Чем лучше состояние материала, тем больше размер и вес образца. Прочный материал, не подверженный деструкции, позволял отбирать керны длиной до 2–4 см. На Рисунке 4.23а показана проба с глубины 15,8 см контрольного сечения юго-западной части здания 17Б Духовной Академии в СПб, где на общий диапазон пробы 8,2 см приходится всего три керна.

Наоборот, пробы материала с ослабленной структурой и развитой сетью микротрещин, были представлены набором осколков неправильной формы. На Рисунке 4.23б показана проба с глубины 12,4 см контрольного сечения центральной части алтаря Спасской церкви в Киово в Лобне, где на общий диапазон пробы 3,8 см приходится 28 «образцов» (6 штук не поместились на размерной шкале) в виде мелких осколков.

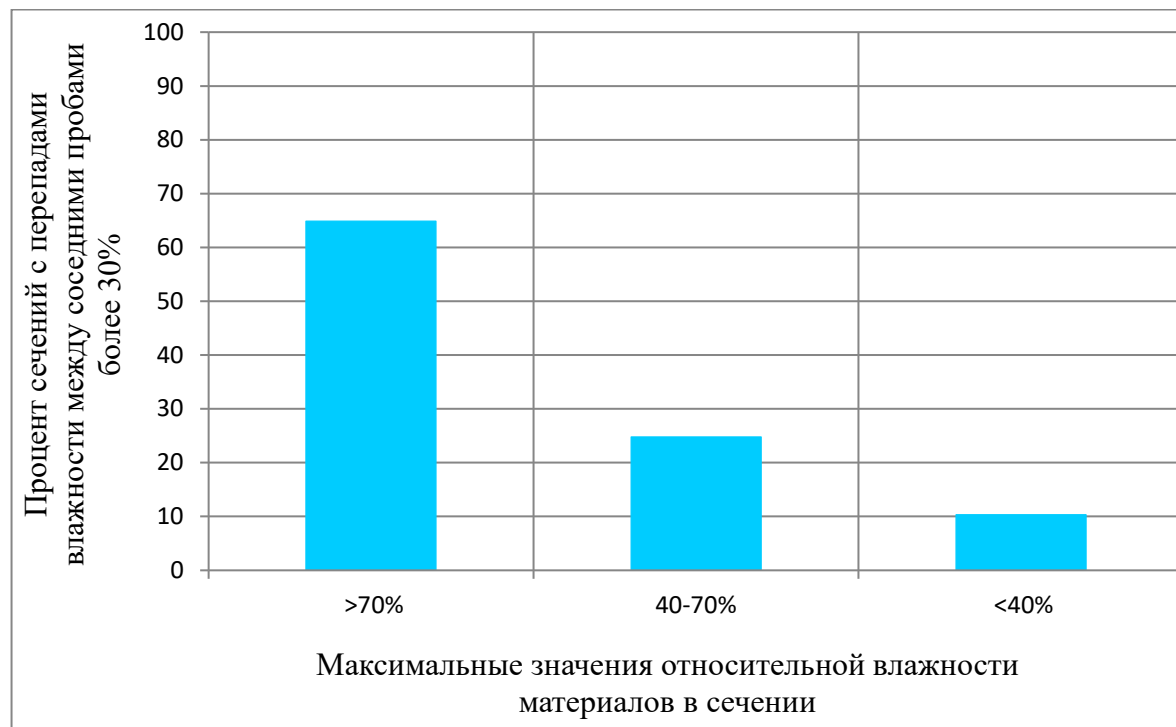
Рисунок 5.5 – Соотношение степени увлажнения материалов сечения с интенсивностью перепадов влажности соседних проб

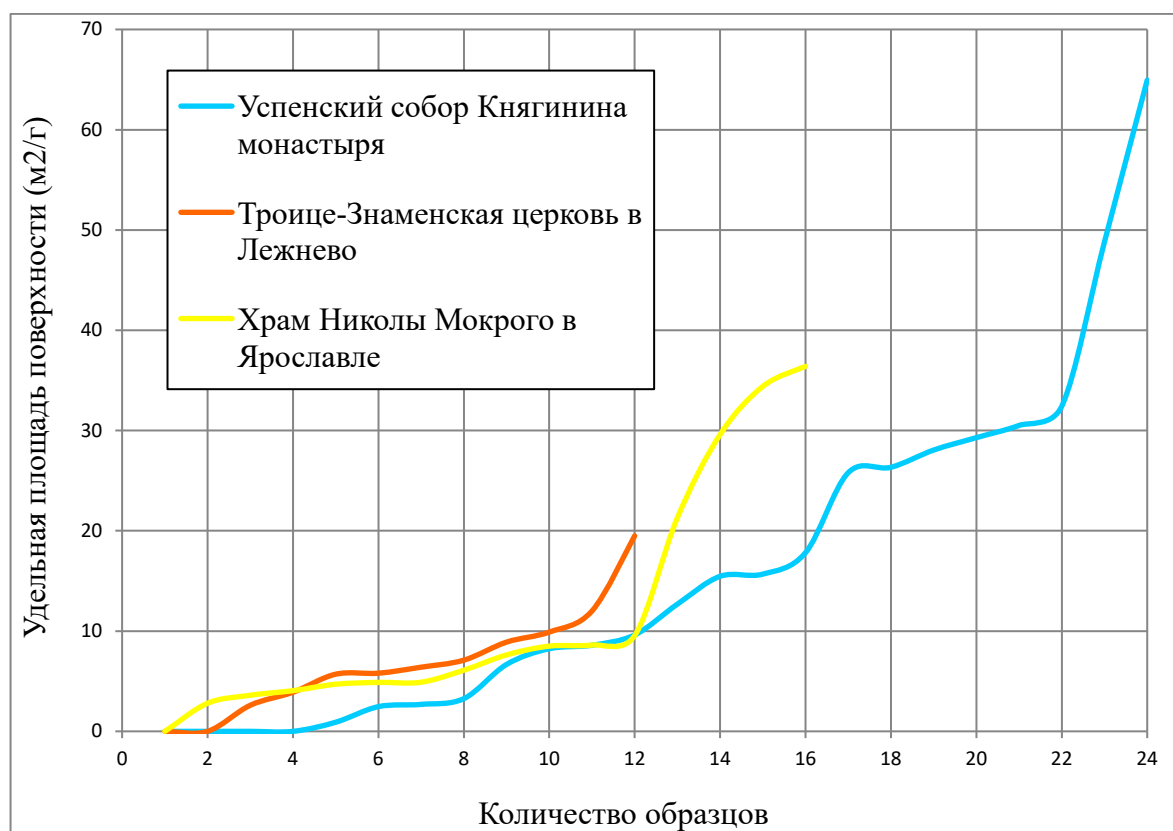
Рисунок 5.20 – Удельная площадь поверхности исследуемых растворов

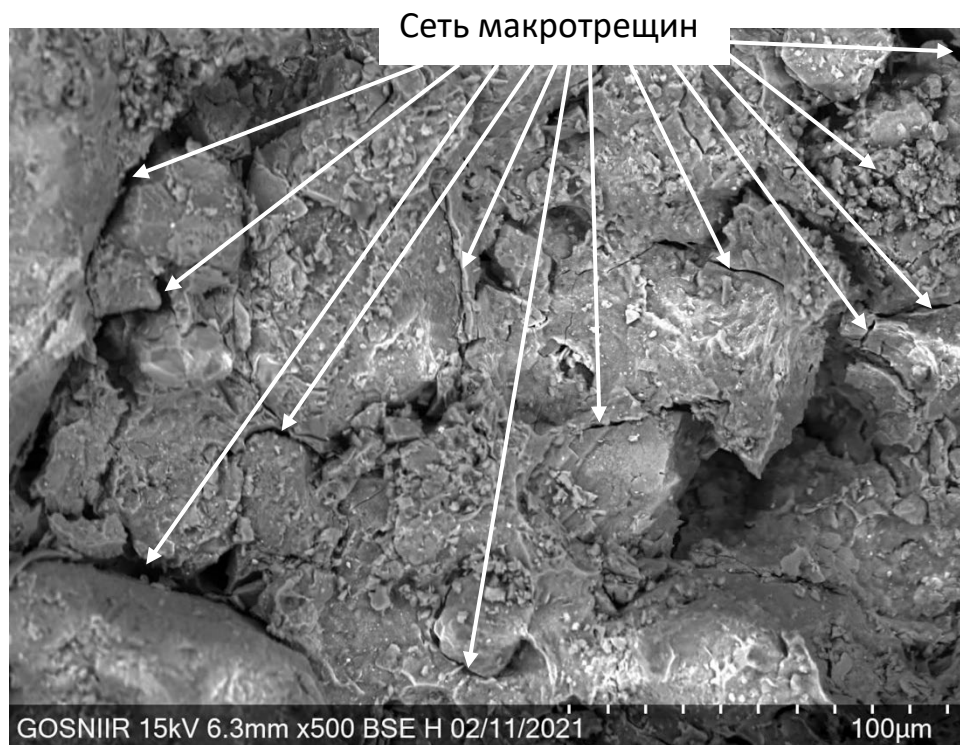
Рисунок 5.31 – Церковь Николы Мокрого в Ярославле. Образец кирпича западной стены с глубины 10 см. Увеличение 500х.

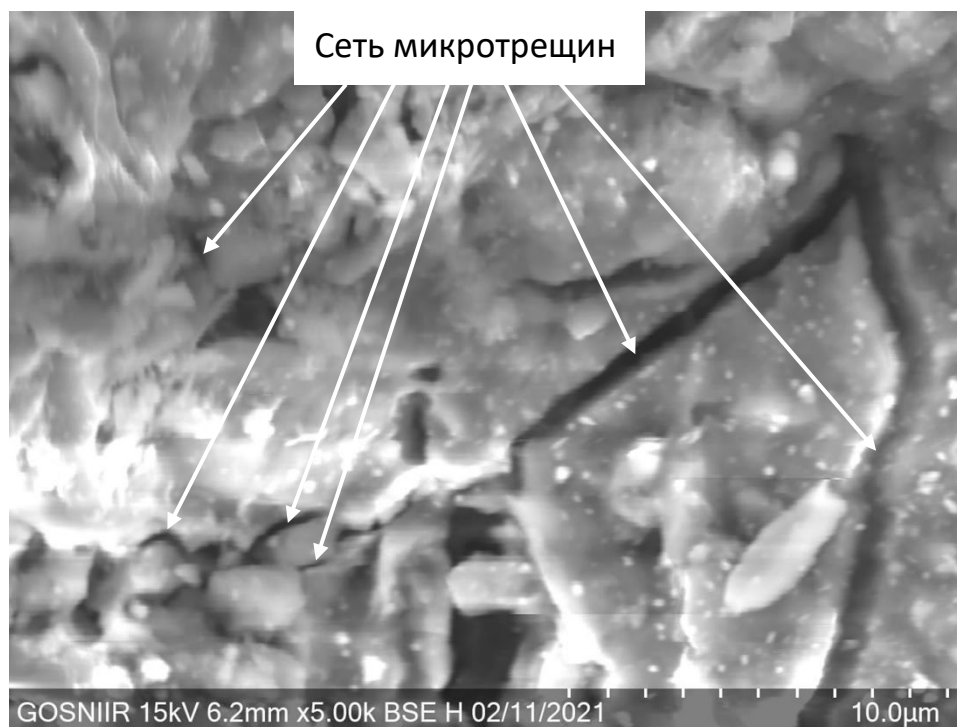
Рисунок 5.32 – Церковь Николы Мокрого в Ярославле. Тот же образец кирпича с увеличением 5000х.
